PROGRAMA ESTRATÉGICO DE REABILITAÇÃO URBANA

Área de Reabilitação Urbana -2 de Rio Maior

OPERAÇÃO DE REABILITAÇÃO URBANA

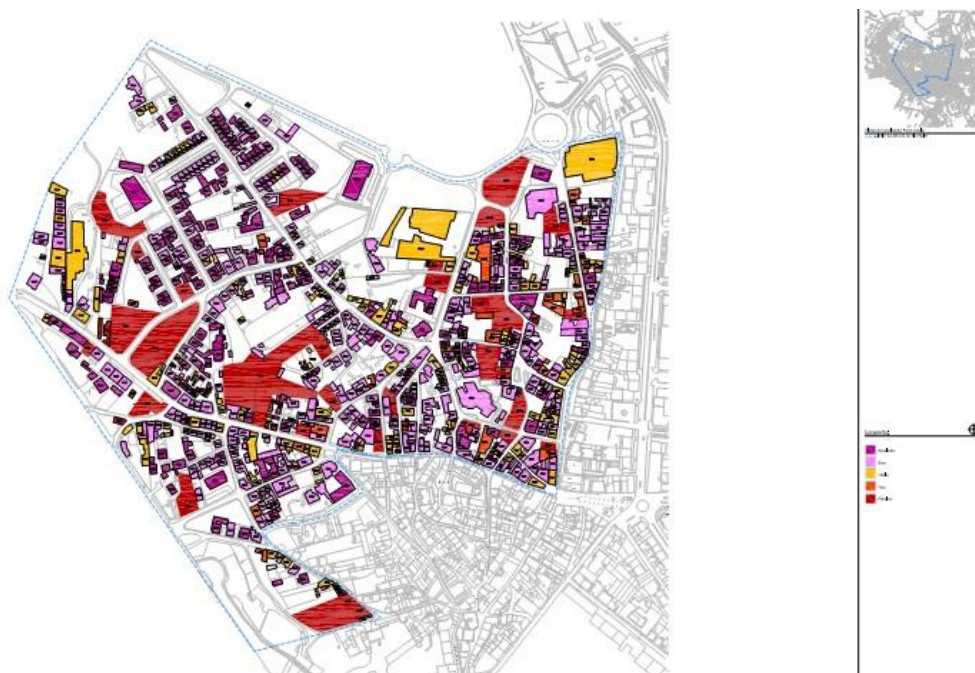
Planta 7: Estado de conservação Geral

Apesar de ter uma pequena representação, é importante concentrar esforços no último grupo (Mau e Péssimo), para que se evite o alastrar da degradação aos edifícios adjacentes e a desvalorização do contexto urbano.

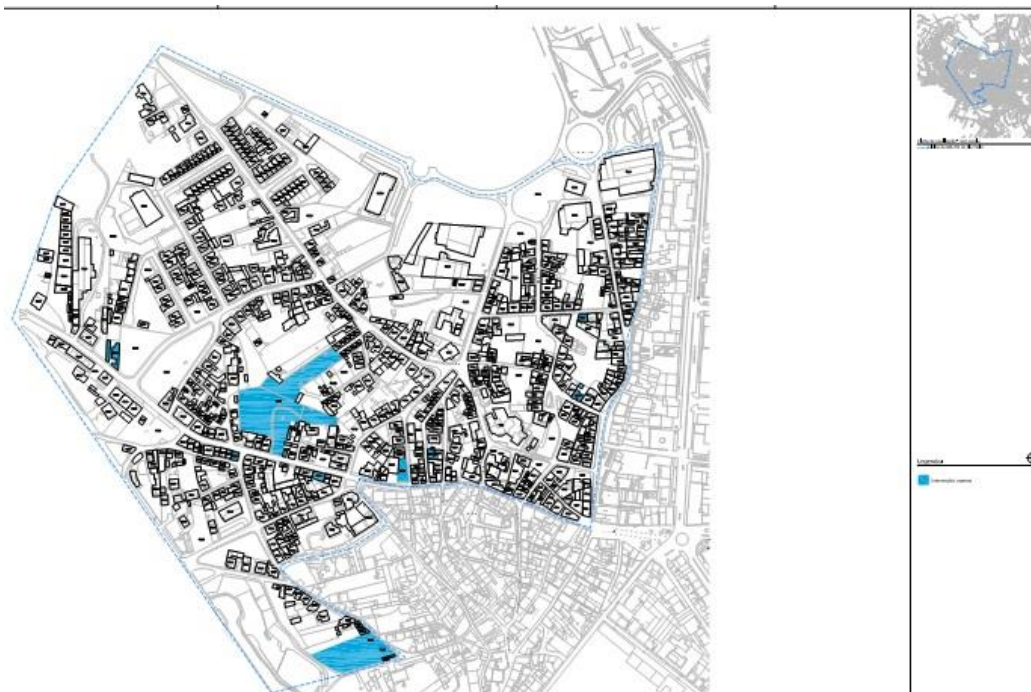
Planta 10: Intervenções urgentes

Estes encontram-se entre mau e péssimo estado de conservação, estando os mesmos referenciados pelo seu Código SIG; sendo eles os SIG: 1414_16_66, 1414:105_X4, 1414_16_X6, 1414_16_X7, 1414_104_8, 1414_70_X15, 1414_16_30, 1414_111_1, 1414_64_X1, 1414_64_X3, 1414_64_9, 1414_99_11, 1414_49_X6, 1414_73_12, 1414_19_2, 1414_73_3:

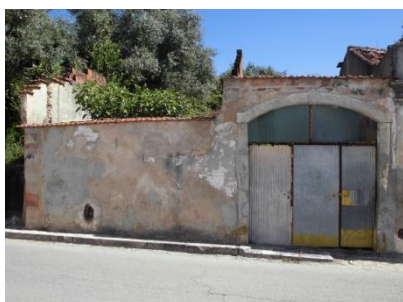
Foto 6: Edifício SIG 1414_16_X6, sito na Rua D. Afonso Henriques

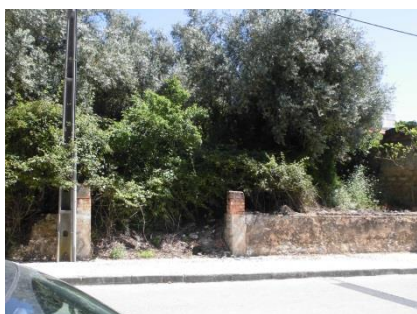
Foto 7: Edifício SIG 1414_16_X7, sito na Rua D. Afonso Henriques

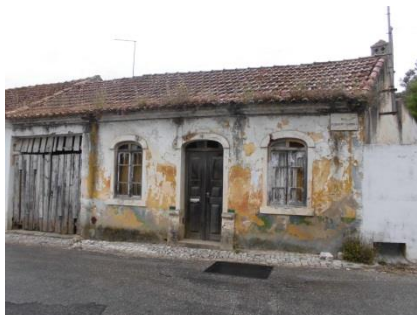
Foto 8: Edifício SIG 1414_104_8, sito na Rua Duque de Coimbra

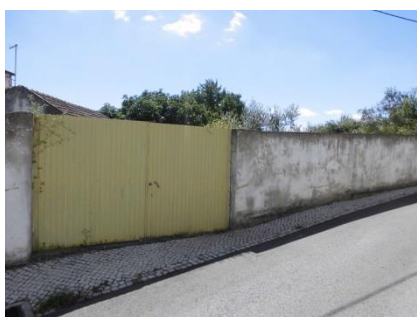
Foto 13: Edifício SIG 1414_64_X3, sito na Rua do Arraial

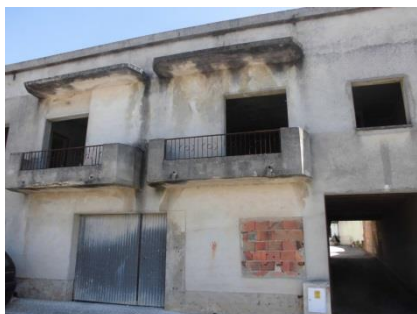
Foto 14: Edifício SIG 1414_64_9, sito na Rua do Arraial

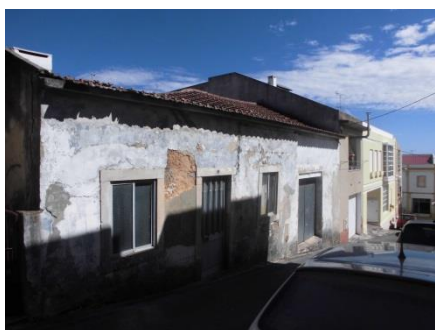
Foto 15: Edifício SIG 1414_99_11, sito na Rua Fernando Cunha Figueiredo

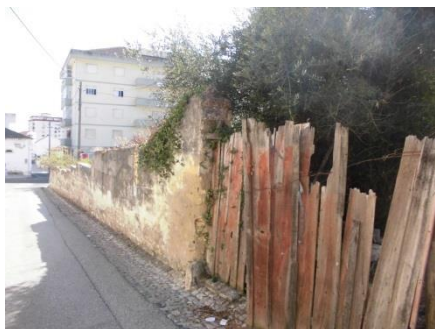
Foto 16: Edifício SIG 1414_99_X6, sito na Rua Latino Coelho

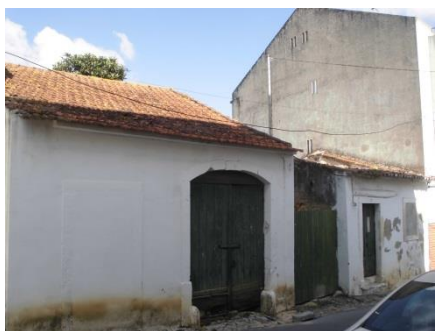
Foto 17: Edifício SIG 1414_73_12, sito na Rua Ernesto Alves

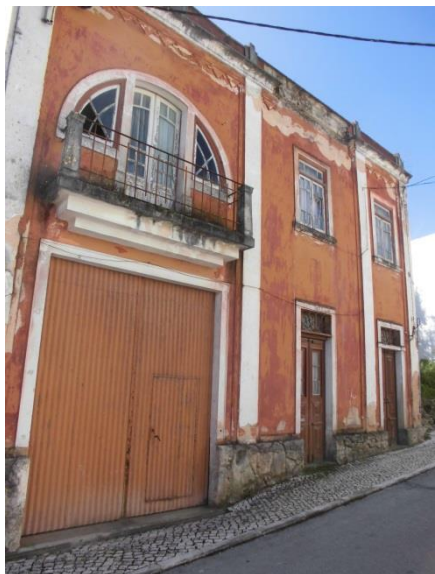
Foto 18: Edifício SIG 1414_19_2, sito na Rua dos Anjos

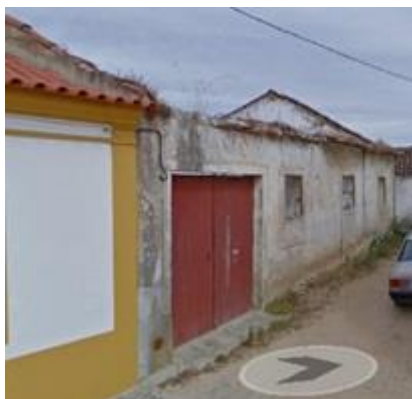
Foto 19: Edifício SIG 1414_73_3, sito na Rua Ernesto Alves

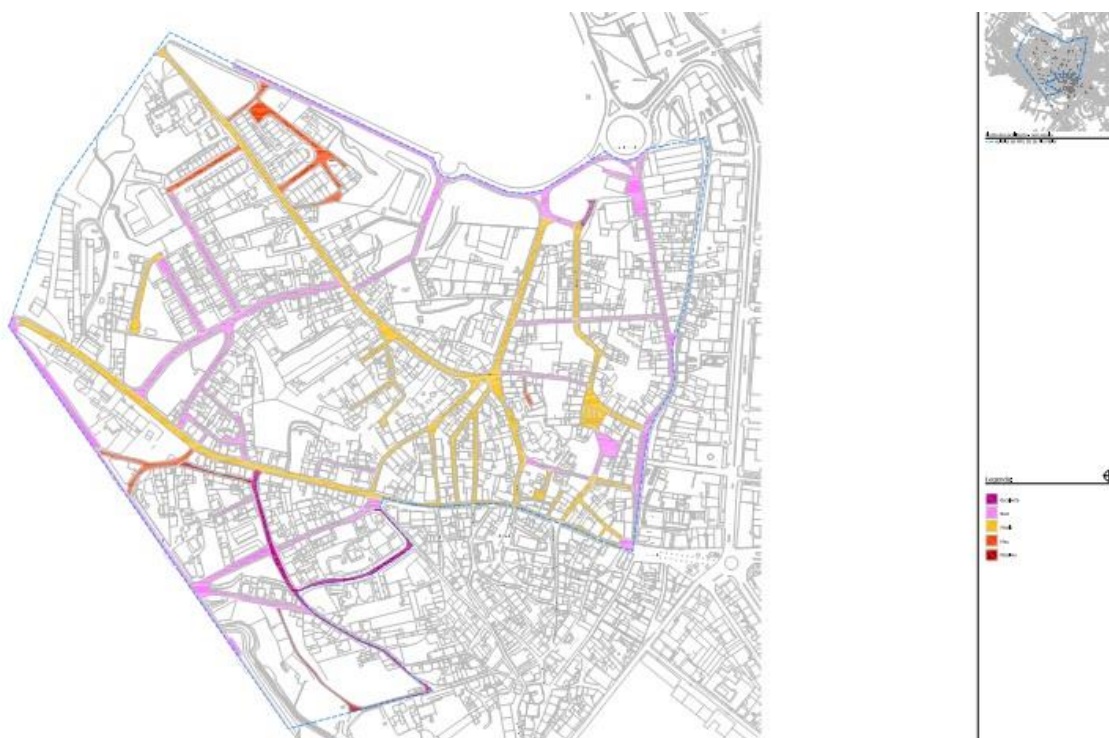
Planta 11: Estado do pavimento

Maioritariamente o pavimento existente consiste em betão betuminoso nas zonas de circulação automóvel, betão betuminoso e cubos de calçada de calcário ou granito em estacionamentos e de calçada de vidro ou betão afagado ao nível de passeios rematados com lancil de calcário. Ao nível do estado de conservação dos materiais, encontram-se na sua maior parte entre o estado **Bom** e o **Médio**, existindo dois locais considerados **mau** e dois **péssimo estado**.
