PROGRAMA ESTRATÉGICO DE REABILITAÇÃO URBANA

Área de Reabilitação Urbana -2 de Rio Maior

OPERAÇÃO DE REABILITAÇÃO URBANA

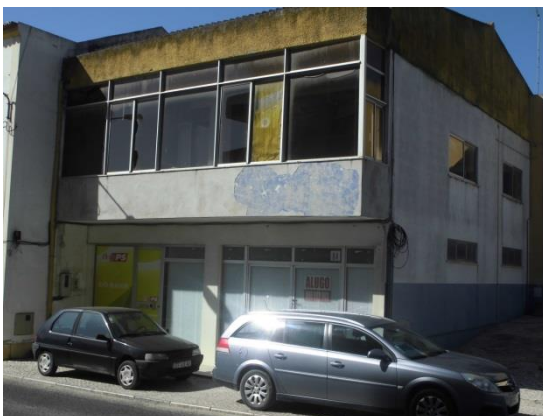
Dissonante - Edifício que apresenta elementos que se tornam dissonantes, nomeadamente: alterações de volumetria, descontinuidade da frente urbana, alteração de proporções de vãos, alteração de revestimentos, bem como outras características arquitectónicas e construtivas.

Foto 3: Dissonante

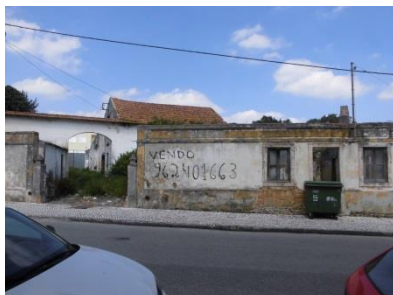
Foto 4: Edifício SIG 1414_16_66, sito na Rua D. Afonso Henriques

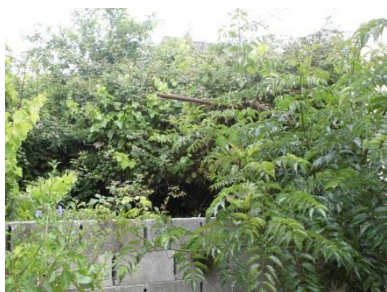
Foto 5: Edifício SIG 1414_105_X4, sito na Rua da Esperança

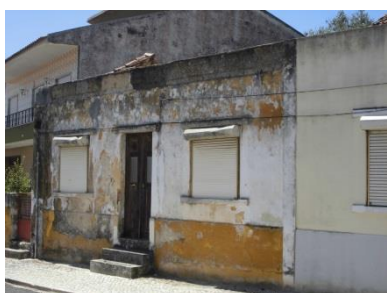
Foto 9: Edifício SIG 1414_70_X15, sito na Rua Marquês de Rio Maior

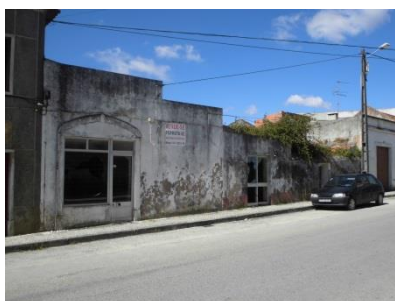
Foto 10: Edifício SIG 1414_16_30, sito na Rua D. Afonso Henriques

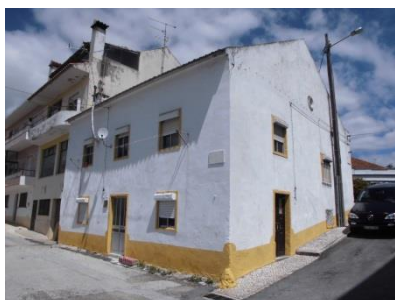
Foto 11: Edifício SIG 1414_111_1, sito na Rua Funda

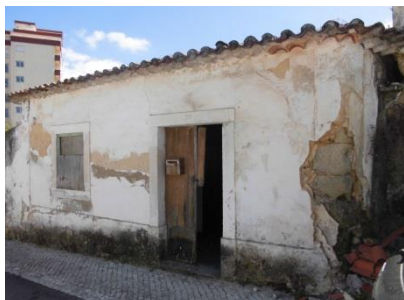
Foto 12: Edifício SIG 1414_64_X1, sito na Rua do Arraial
